Rote Radler Berg

Radwege-Check für die Gemeinde Berg

Juli 2020

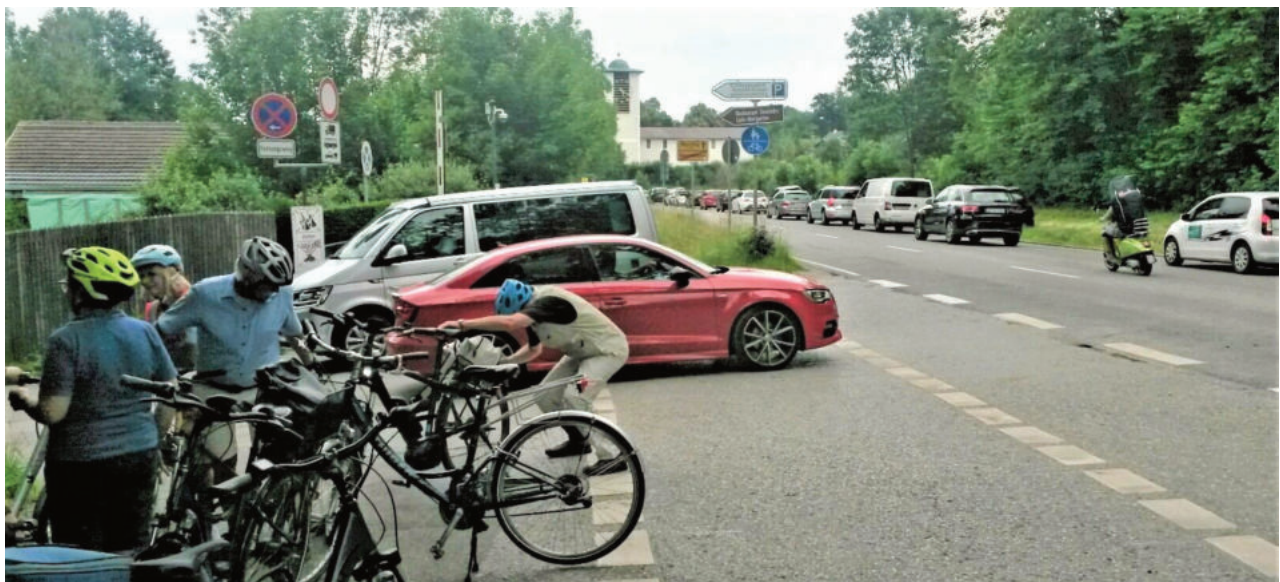
Für den Radverkehr scheint uns das Problem an dieser Stelle ein anderes, wie das folgende Foto zeigt. Eine genauere Beschreibung gibt der nächste Checkpunkt.

Update ALLRAN	Behinderung des Radverkehrs durch die Ausfahrt vom Naherholungsgebiet Kempfenhausen
Problem:	Ausfahrt vom Parkplatz auf die Staatsstraße kreuzt Geh- und Radweg
Maßnahme:	Kurzfristig: Rotmarkierung des Geh- und Radwegs Längerfristig: Verlegung der Ausfahrt des Parkplatzes

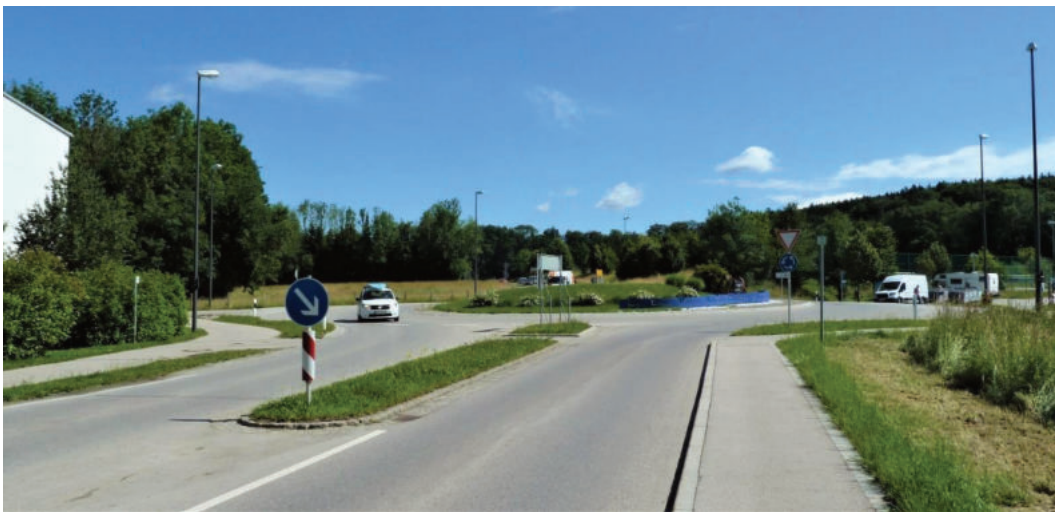
Dieser Checkpunkt betrifft den Radverkehr in der Gegenrichtung, also nach Starnberg. Die Radfahrer werden auf der Fahrbahn durch das Ortszentrum geführt, und zwar mit einem Schutzstreifen, der etwa 100 m vor dem Kreisel endet. Direkt vor dem Kreisel gibt es eine Querungshilfe hinüber zum Wohnzentrum Etztal, und von dort geht es zum Einstieg in den linksseitigen Geh- und Radweg nach Starnberg. Für Radfahrer ist nicht ohne Weiteres erkennbar, dass auch sie die Querungshilfe benutzen müssen, um zum Radweg nach Starnberg zu gelangen. Wenn sie in den Kreisel einfahren, können sie danach praktisch nur auf der Fahrbahn weiterfahren und müssen nach einigen hundert Metern die Fahrbahn queren, um den linksseitigen Radweg zu erreichen.

Es gibt an der Querungshilfe ein kleines Hinweisschild für Radler mit einem Pfeil nach links.

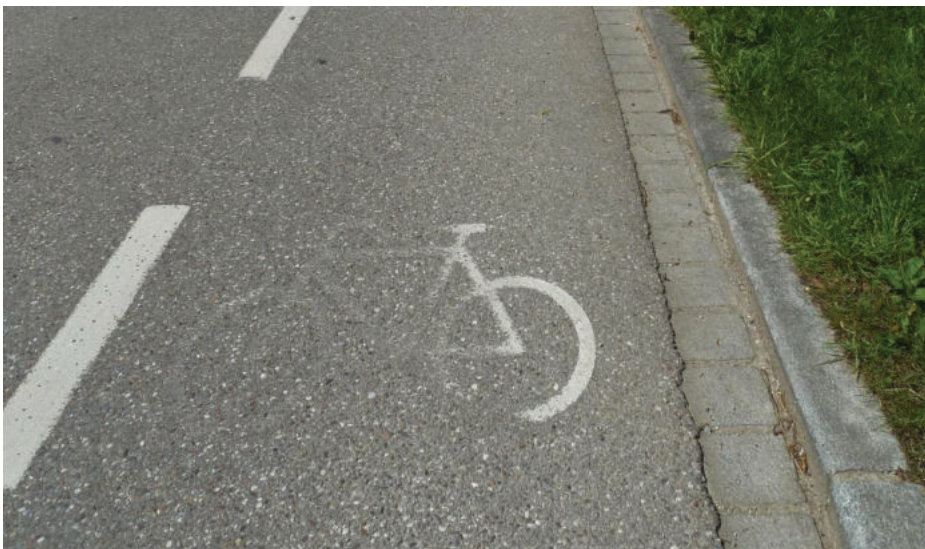
Abgesehen von der schon diskutierten Einmündung Etztalstraße (siehe Checkpunkt 16) gibt es hier keine fehlenden Furtmarkierungen.³ Das Problem ist vielmehr die schlechte Qualität und Sichtbarkeit der Markierungen und Piktogramme.

Wenn kein Platz oder kein Geld für einen richtigen Radweg da ist, sind Schutzstreifen für die Radfahrer auf der Fahrbahn besser als gar nichts. Aber sie können ihre Schutzwirkung nur entfalten, wenn die Markierungen und Piktogramme deutlich und sichtbar angebracht sind. In der Ortsdurchfahrt Berg sind sie ziemlich verblasst und teilweise verwittert. Sie sollten regelmäßig auf ihren Zustand überprüft und in gutem Zustand gehalten werden.

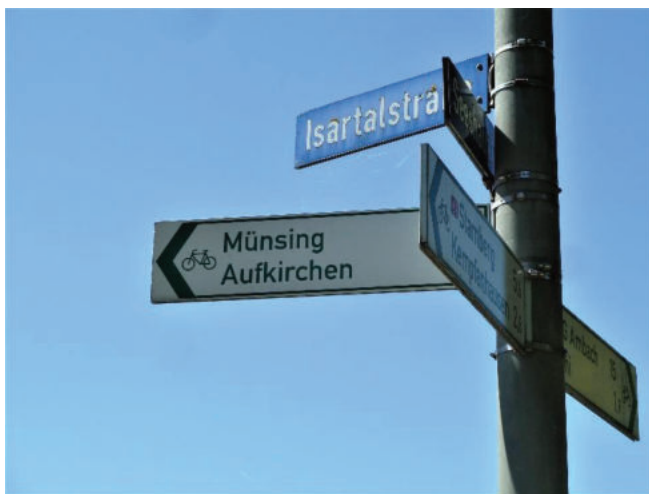
An der großen Abzweigung:
Radler nach Münsing/Aufkirchen
sollen hier entlang. Dazu müssen sie
die Straße überqueren.

Aber bitte wie?

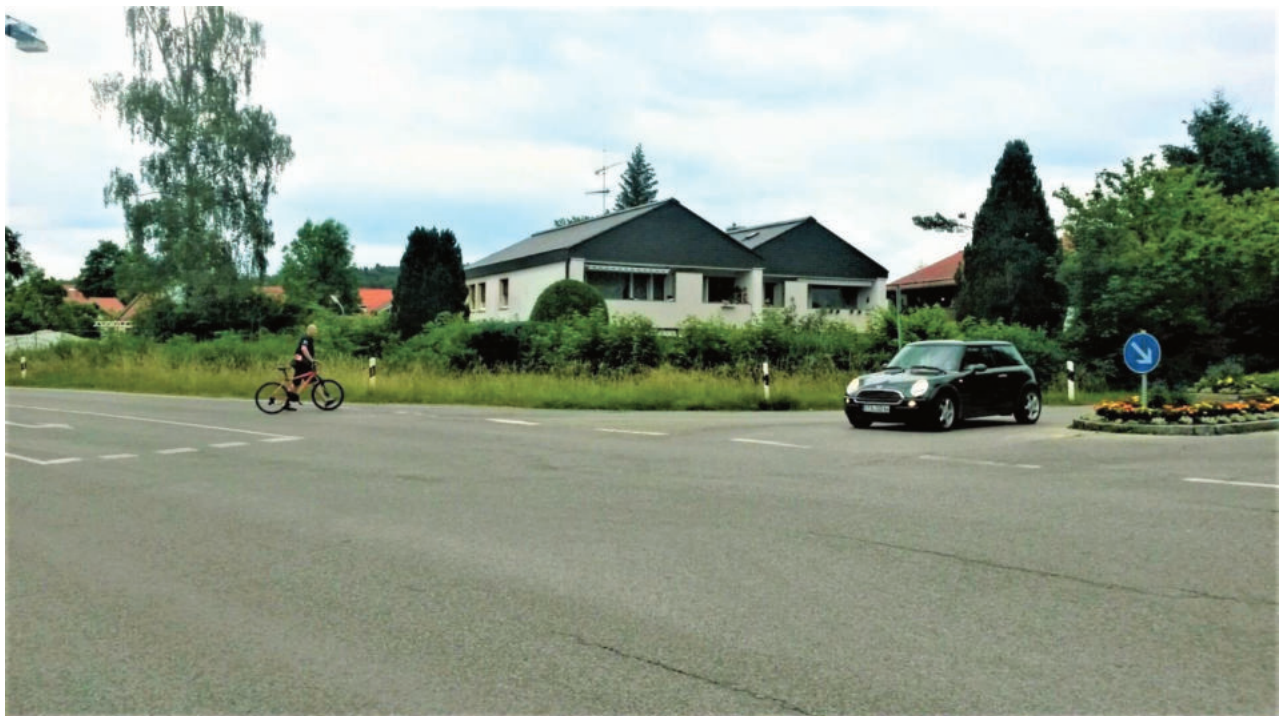
Der Radler auf dem unteren Bild
schaute eine Weile suchend auf die
Asphaltfläche und schob dann sein
Rad quer über die Kreuzung.

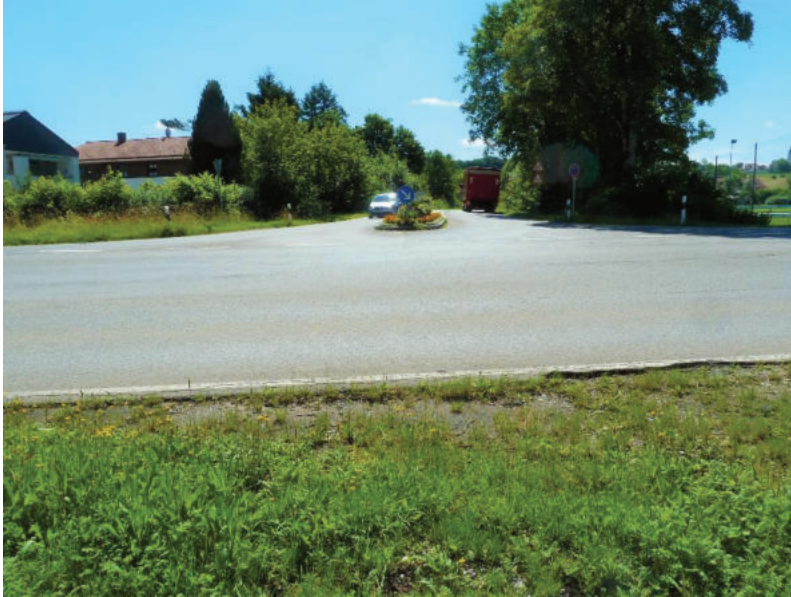
Vom Radweg aus gesehen:
Hier soll man hinüber
(auch über den Grünstreifen).

Und wenn man drüben ist?

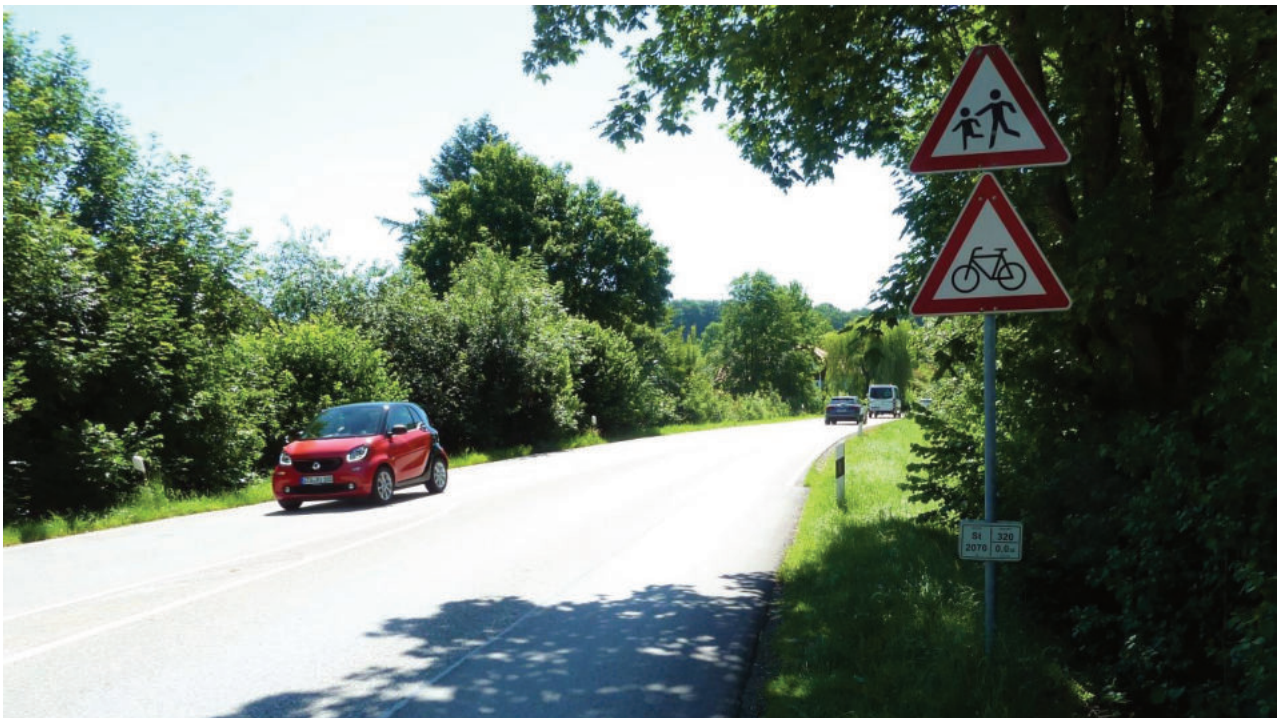
Da helfen auch die Warn-
schilder im Baumschatten
wenig.

ALLRAN legt hier den Finger auf einen wunden Punkt der Staatsstraßenführung im Ortsbereich der Gemeinde Berg. An dieser Stelle liegt eine echte Fehlplanung vor – aus einer Zeit kommend, als Verkehrsplanung die Bedürfnisse von Fußgängern und Radfahrern noch weniger im Blick hatte. Jetzt ist eine nachträgliche Reparatur gefordert, auch wenn diese Geld kostet.

Was der ALLRAN-Vorschlag merkwürdigerweise nicht im Blick hat: Wie geht es nach einer Querungshilfe auf der anderen Seite weiter? Fußgänger und Radfahrer würden dort buchstäblich auf der Straße stehen. Der Geh- und Radweg beginnt erst 300 m weiter am Lohacker. Der Bau einer Querungshilfe über die Berger Straße macht daher nur Sinn, wenn dies mit dem Bau des fehlenden Teilstücks für einen durchgehenden Geh- und Radweg am Beginn der Isartalstraße verbunden wird. Damit würde eine gefahrenträchtige Netzlücke geschlossen.

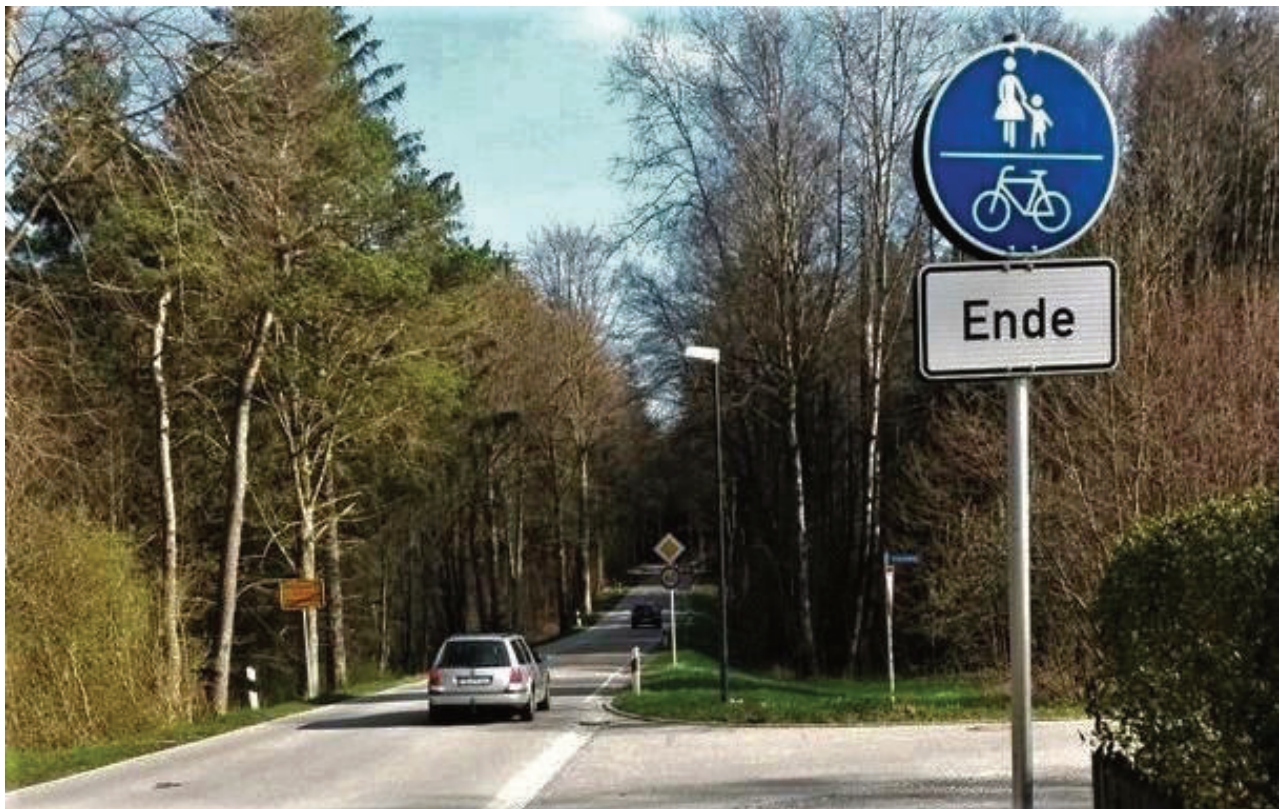
Ende eines Alltagsradroutennetzes: Hier geht's in den Wald.

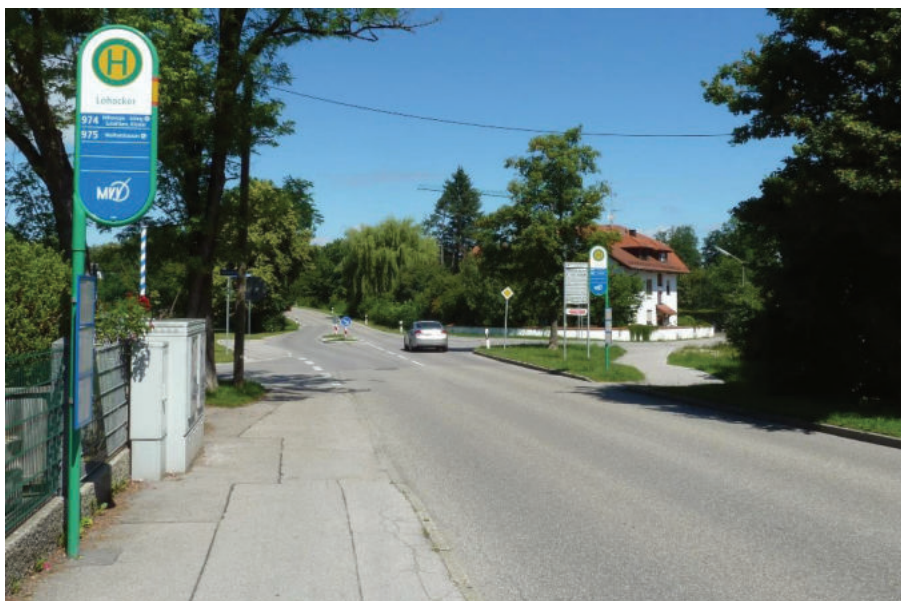
- Oder geradeaus weiter über die Einmündung Lohacker und dahinter die bestehende Querungshilfe benutzen. Dieser Weg wird allerdings durch keinerlei Führungslinien oder andere Hinweise für Radfahrer unterstützt. Und wenn man den Weg in der Aufkirchener Straße fortsetzen will, kommt man dort auf der falschen Straßenseite an.

Ende des Radwegs –
ohne Schild und
ohne Hinweis, wie
es weitergeht.

Fazit: Das mit der Maßnahme angestrebte Ziel ist für die Radfahrer mit der bestehenden Lösung nicht erreicht! Hier besteht Nachbesserungsbedarf.

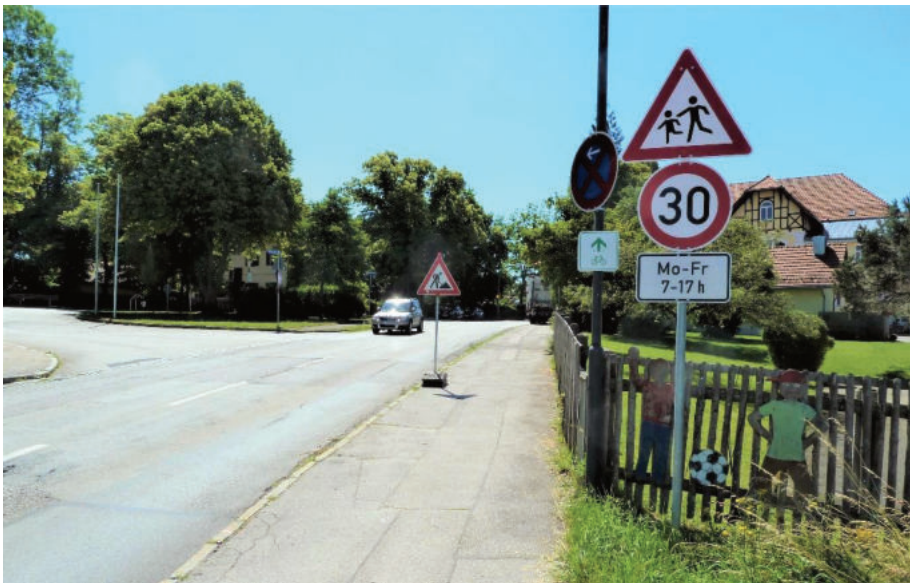
Viele Radfahrer fahren weiter auf dem Gehweg (oder ist der auch Radweg?). Das entlastet zwar die oft unübersichtliche Fahrbahn der Ortsdurchfahrt Aufkirchen – aber auch auf dem Geh- und Radweg ist es eng und unübersichtlich (querende Fußgänger und Kinder, parkende Autos). Vermutlich soll man nach der geltenden Regelung die Fahrbahn benutzen, doch wird dies durch keinerlei Hinweise oder Führungslinien verdeutlicht.

So geht es hinein nach Aufkirchen. Der Radweg endet ohne Schild oder Markierung – und ohne Hinweis, wie es für Radfahrer weitergeht: auf die Fahrbahn wechseln oder auf dem Gehweg (=Radweg?) bleiben?

Im Rahmen eines Gesamtkonzepts (siehe Kapitel 2) schlagen wir vor zu prüfen, ob eine Markierung von Schutzstreifen für Radfahrer auf der rechten Fahrbahnseite im Bereich der Ortsdurchfahrt Aufkirchen (wie bei der Ortsdurchfahrt in Berg) möglich ist. Das würde auch die Situation am Marienplatz übersichtlicher machen. Der Schutzstreifen könnte durchgehend weitergeführt werden (siehe Checkpunkt 13).

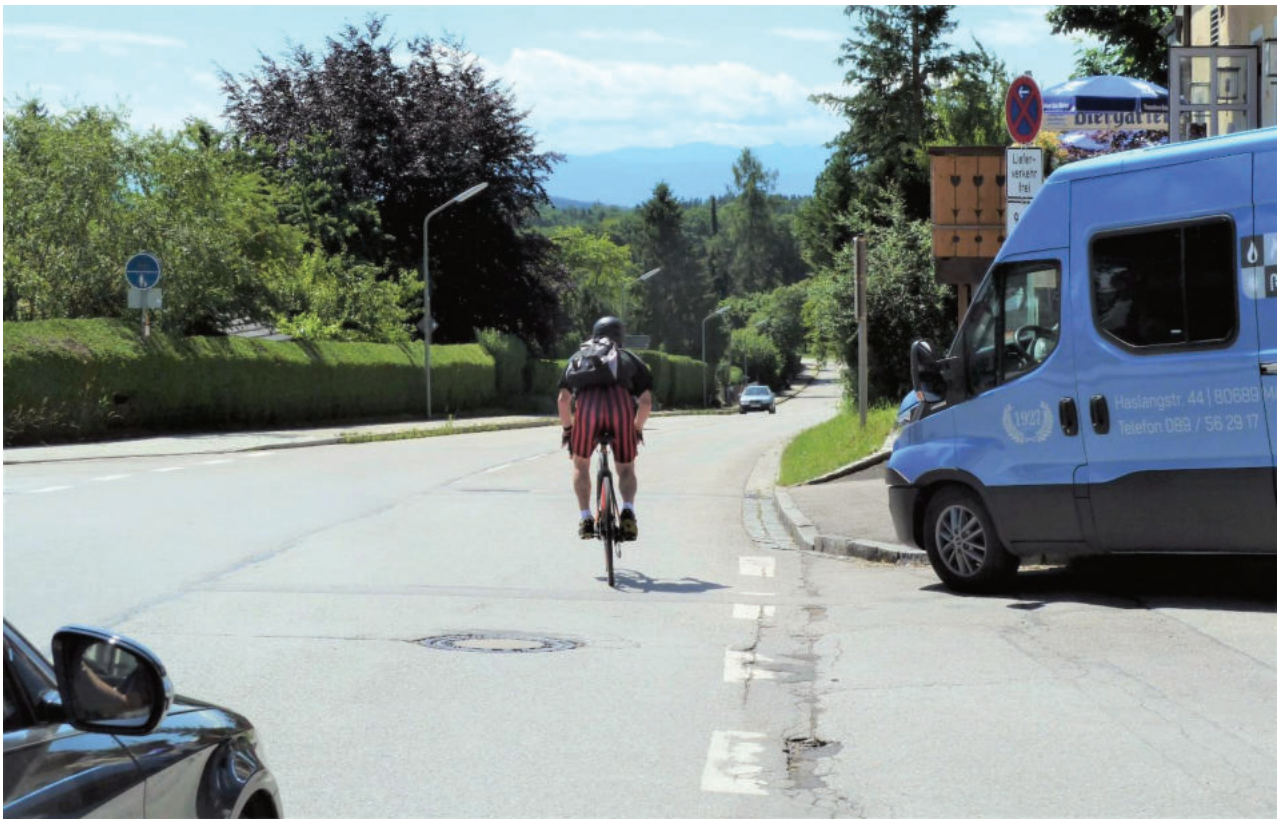
Knotenpunkt der St 2070 in Aufkirchen: rechts Marienplatz, links Abzweig Farchacher Straße. Der gemeinsame Geh- und Radweg nach Aufhausen beginnt links im Bild – der Radfahrer auf dem Foto zieht es vor, auf der Fahrbahn weiterzufahren.

Wir verstehen die vorgeschlagene Maßnahme so, dass in der Fahrtrichtung von Aufkirchen nach Aufhausen auf der Fahrbahn ein Schutzstreifen für Radfahrer markiert werden soll. Der bestehende Geh- und Radweg auf der anderen Straßenseite wäre dann nur für Radfahrer in der Gegenrichtung (von Aufhausen nach Aufkirchen) als Radweg gekennzeichnet. Das würde den gemeinsamen Geh- und Radweg tatsächlich entlasten, vor allem weil dann die Fahrräder in Bergab-Richtung – mit oft hoher Geschwindigkeit – vom engen Gehweg verbannt wären. Weiterer Vorteil wäre, dass die Radfahrer in Aufkirchen nicht mehr die Fahrbahn wechseln müssten.

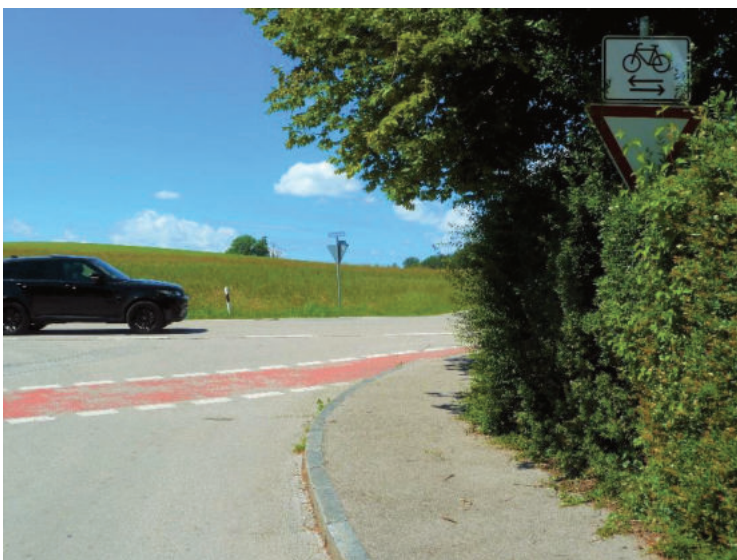
Wegen der unübersichtlichen Straßenkreuzung wurde vor Jahren hier eine Rot-Markierung des kreuzenden Fahrwegs der Radfahrer vorgenommen. Mittlerweile hat der Einmündungsverkehr zur Staatsstraße hier stark zugenommen, nicht zuletzt nach der Asphaltierung der Osterfelder Straße, die jetzt quasi als Umgehungsstraße für Aufkirchen dient. Das Problem wird sich weiter verschärfen, wenn die Sozialwohnungen an der Osterfelder Straße gebaut werden. Die bestehende Lösung wird der Situation daher nicht mehr gerecht. Sie ist eine echte Gefahrenstelle!

Da hilft auch kein Warnschild im Gebüsch: Die Hecke (auf Privatgrund) verdeckt die Sicht. Autofahrer haben keine Chance, von rechts kommende schnelle Radfahrer zu sehen.

Falls diese Lösung nicht realisiert werden kann, müsste zur Entschärfung der Situation die rote Radweg-Markierung an dieser Stelle verlegt werden: nicht schräg die Einmündung der Straße querend, sondern gerade hinüber und erst danach abbiegend auf die Fortführung des Geh- und Radweges.

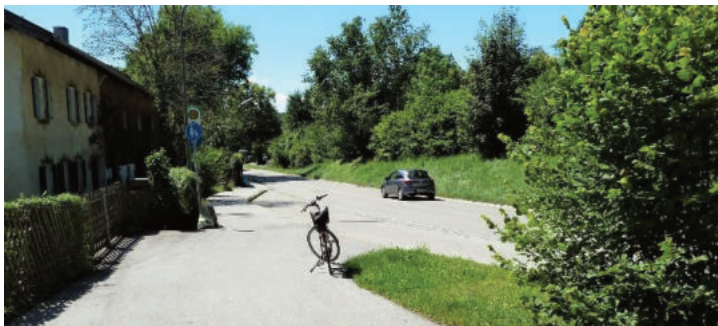
Checkpoint 16

ALLRAN Nr. 806	Querungsdefizit St 2070 am Ortseingang von Aufhausen (Süd)
Problem:	Ungesichertes Ende/ungesicherter Anfang des gemeinsamen Geh- und Radweges am Ortseingang
Maßnahme:	Anlage einer Querungshilfe (Mittelinsel); Ausleitung des Radverkehrs auf die Fahrbahn

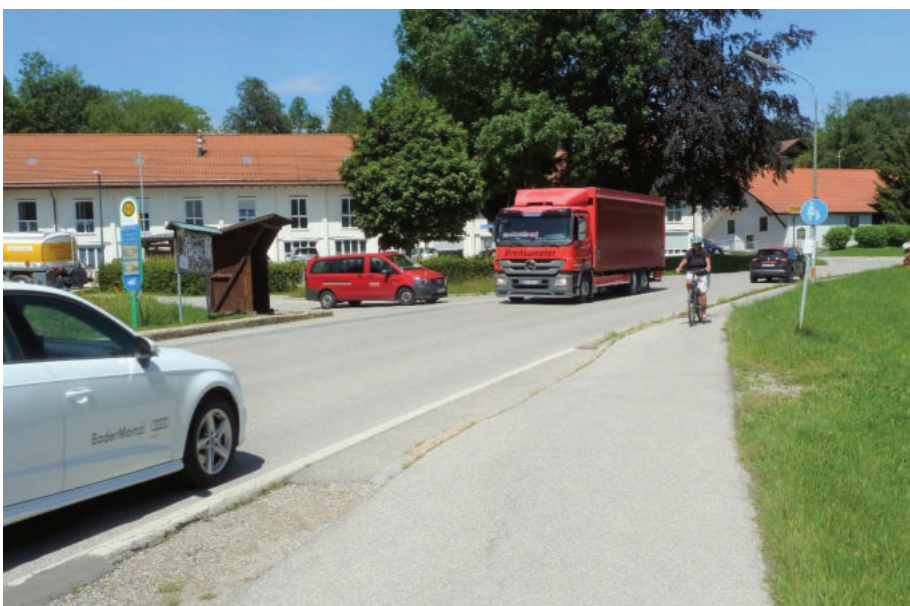
Sie wäre im Übrigen auch für Fußgänger wichtig, denn genau an dieser Stelle (auf der anderen Straßenseite) liegt die Bus-Haltestelle. Der Teil der Fußgänger, der im ostwärts gelegenen Wohngebiet von Aufhausen wohnt, muss hier ebenso wie die Radfahrer die Staatsstraße überqueren.

Ortseingang Aufhausen mit Abzweig Allmannshäuser Straße und Bus-Haltestelle (links).

Der Radfahrer benutzt den Gehweg – was nicht erlaubt ist, aber seiner Sicherheit dient.

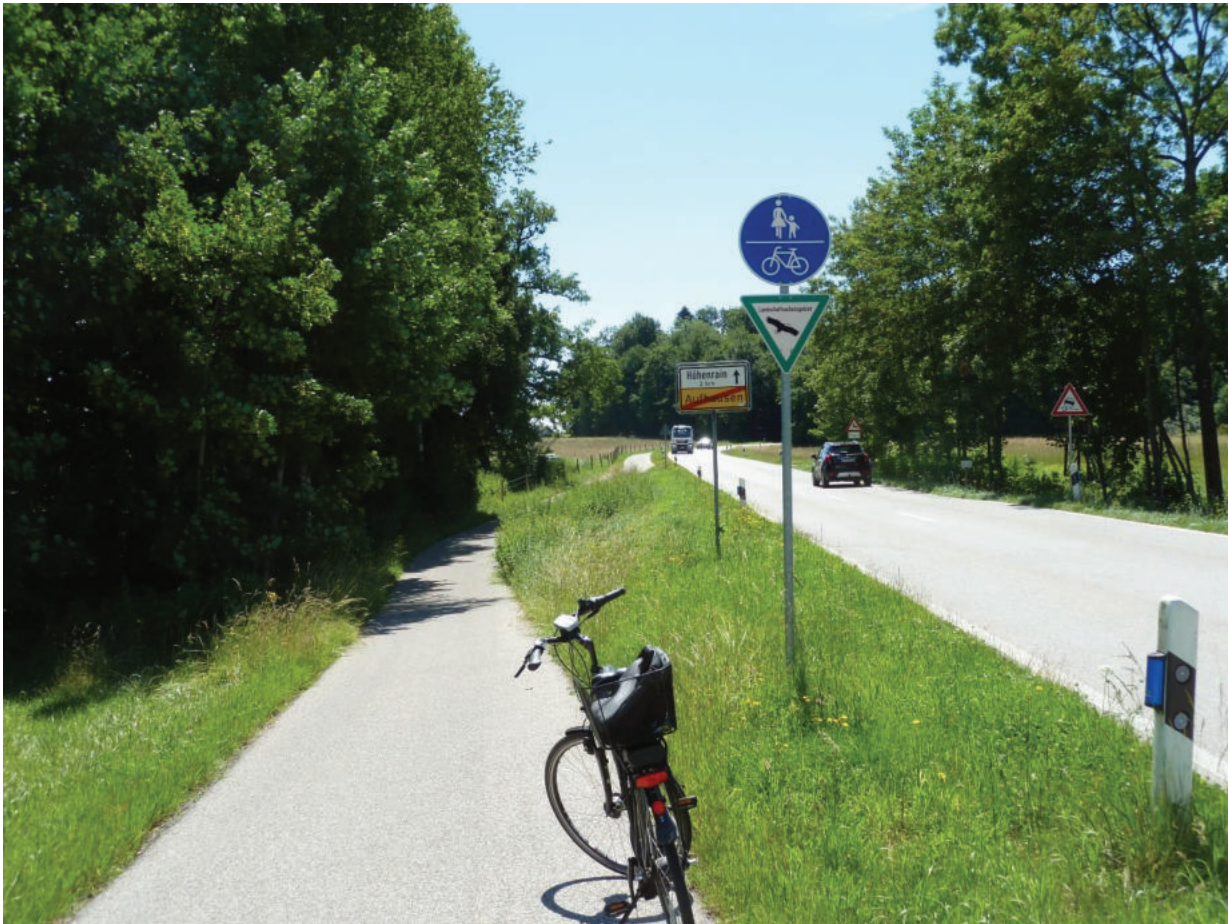
Und so schön geht's weiter Richtung Höhenrain.

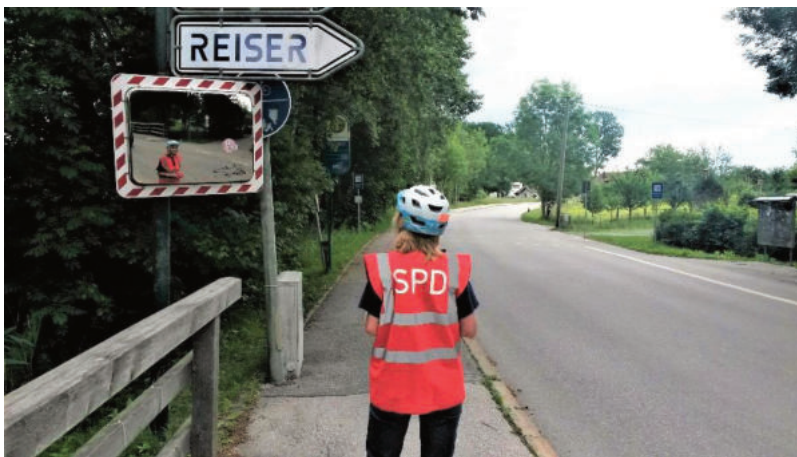
Für Radfahrer, die von Aufkirchen kommen, endet der gut ausgebaute Radweg vor dem Abzweig Biberkorstraße. Der gemeinsame Geh- und Radweg wird auf der gleichen Straßenseite weitergeführt, jetzt direkt an der linken Fahrbahnseite bis zum Abzweig Unterer Lüßbach. Das Gebotsschild „Geh- und Radweg“ steht allerdings nicht am Beginn dieses Streckenabschnitts, sondern mitten drin hinter der Lüßbachbrücke, und dort ist es durch andere Schilder weitgehend verdeckt. Das ist maximal unübersichtlich. Das Gebotsschild sollte ca. 50 m vorgezogen werden, direkt an den Abzweig Biberkorstraße.

Suchbild:
Wo ist das Verkehrsschild
für den gemeinsamen Geh-
und Radweg?

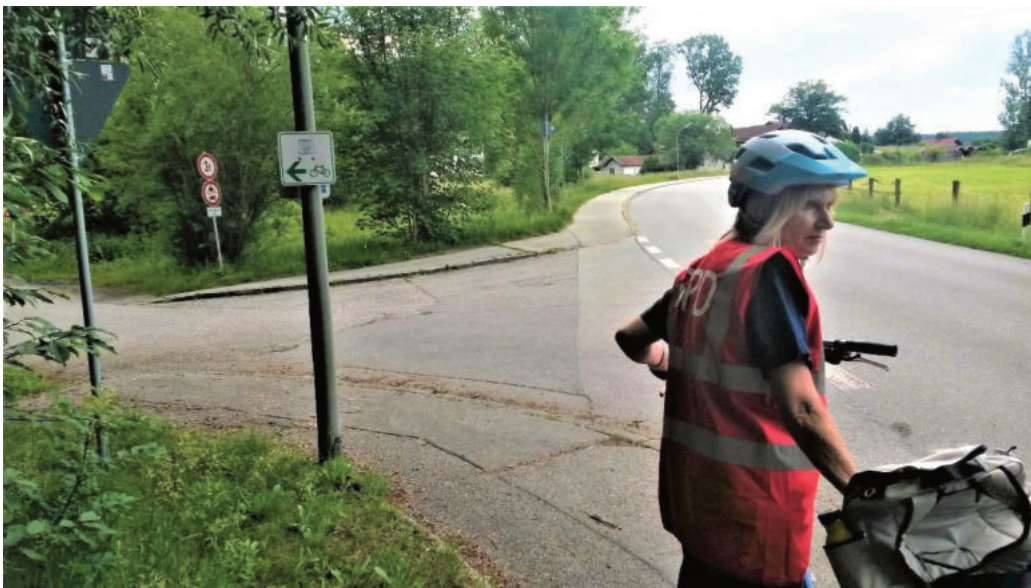
Es fehlt hier nach dem Abzweig das Gebotsschild „Geh- und Radweg“.

Die Situation würde sich anders darstellen, wenn der Vorschlag eines Schutzstreifens für Radfahrer auf der anderen Fahrbahnseite realisiert würde (siehe dazu unser Konzept in Kapitel 2 dieses Berichts). Die notwendige Querung der Straße würde dann am besten gleich nach Ende des gemeinsamen Geh- und Radwegs an der Biberkorer Straße vorgesehen werden, und der Schutzstreifen würde dort beginnen. Dann ist auch das Problem des Abzweigs in den oberen Lüßbach gelöst.

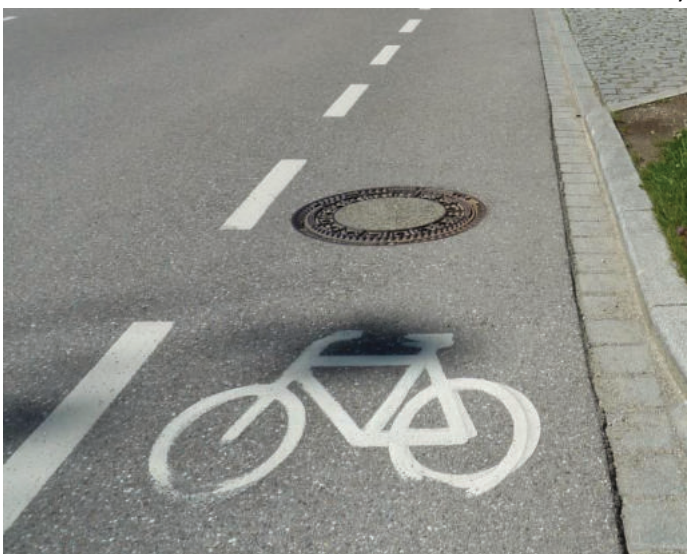
Schutzstreifen für Radfahrer
in Fahrtrichtung Dorfen –
eine Lösung für Höhenrain?

Der bestehende Geh- und Radweg ist für Radfahrer dann nur noch in Richtung Aufkirchen zu benutzen. Das hat den Vorteil, dass es auf dem engen Weg zumindest keinen Fahrrad-Gegenverkehr mehr gibt. Ob man den Weg in dieser Fahrtrichtung weiterhin als „Gemeinsamen Geh- und Radweg“ beschildert (d.h. mit Benutzungspflicht durch Radfahrer) oder als „Gehweg Radfahrer frei“ (d.h. ohne Benutzungspflicht, Radfahrer müssen auf dem Gehweg Schritt fahren, können alternativ aber auch die Fahrbahn benutzen) bleibt zu entscheiden.

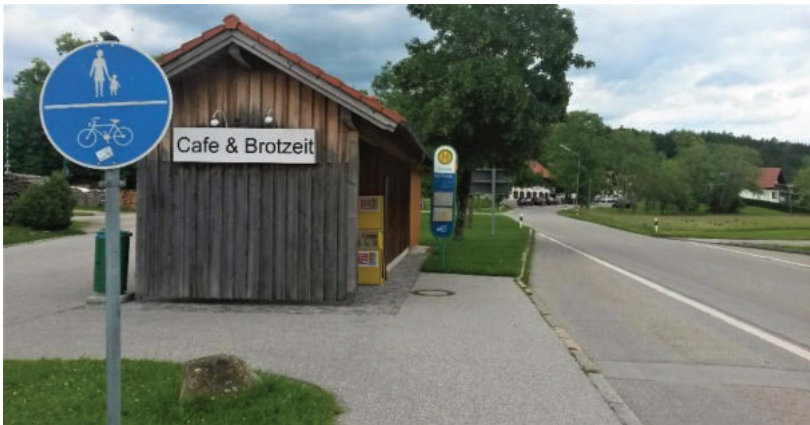
Die Maßnahme Nr. 800 des ALLRAN (siehe Checkpunkt 19) unterstellt ein Ende des gemeinsamen Geh- und Radwegs an der Abzweigung Münsinger Straße. Dort gibt es jedoch kein entsprechendes „Ende“-Schild. Vielmehr steht 100 m weiter vor dem Kiosk ein erneutes Gebotsschild „Geh- und Radweg“ (kurios, weil der Weg hier in einer Grasfläche endet).

Man umfährt also den Kiosk bis zum Gasthof „Alter Wirt“, wo es eng und unübersichtlich werden kann, und quert dann den Parkplatz des Gasthofs. Der Weg führt danach weiter, aber es ist unklar, ob er ab hier nur noch Gehweg oder weiterhin Geh- und Radweg ist. Als gemeinsamer Geh- und Radweg wirkt er zunächst ausreichend breit und einladend, wird dann zum Ortsende hin aber immer schmaler, so dass einander entgegengeradete Radler kaum mehr Platz haben. Das kann gefährlich werden!

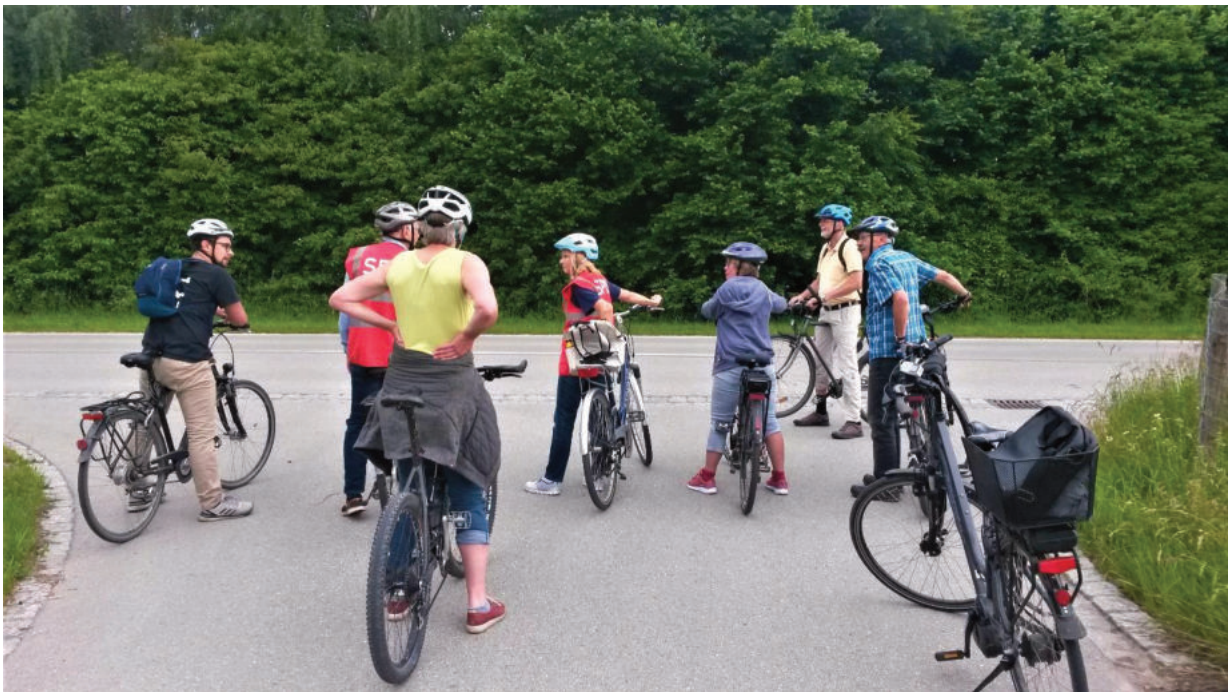
Update ALLRAN	Netzlücke: Fehlende Weiterführung des Radweges bis nach Dorfen
Problem:	Abbruch des Radroutennetzes.
Maßnahme:	Neuen Radweg bauen.

Ende des Radwegenetzes -
viel Spaß auf der Staatsstraße (für Radler und Autofahrer)!

Aus Sicht des Landkreises Starnberg ist die Welt hier an der Landkreisgrenze offenbar zu Ende. Aus Sicht der Radfahrer ist sie es aber nicht. Die fehlenden Anschlusswege über die Landkreisgrenzen hinaus sind eine große Schwäche des bestehenden Radroutennetzes.

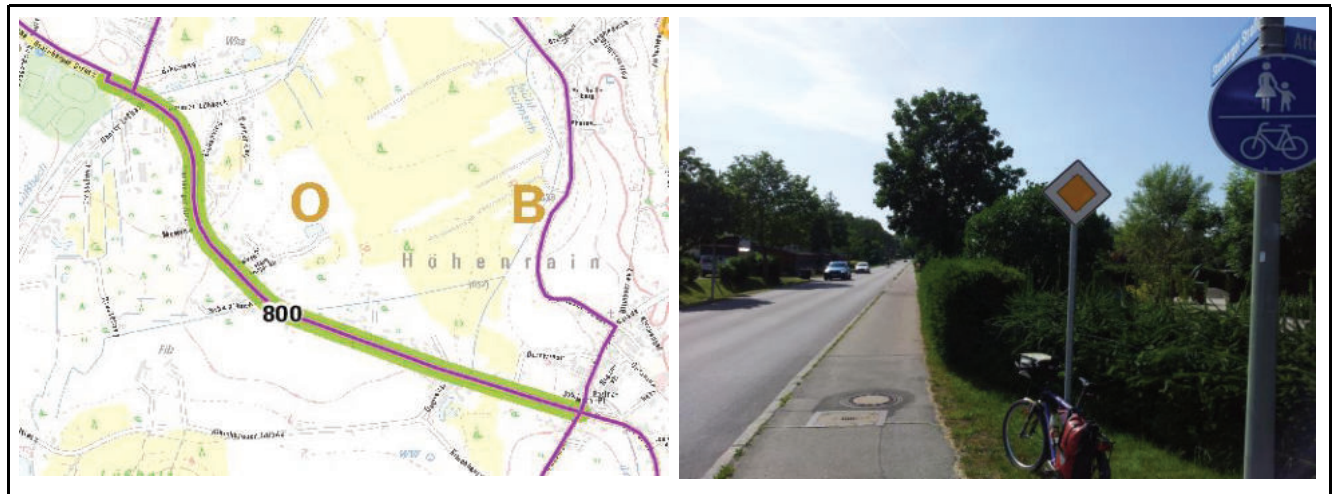
Mangel/Problem
 zu schmaler gemeinsamer Geh- und Radweg im Zuge der Ortsdurchfahrt Höhenrain; Benutzungspflicht nicht durchgängig

Maßnahme
 Schaffung eines durchgängigen Angebotes in der Ortsdurchfahrt: Aufhebung der Benutzungspflicht; Markierung eines Schutzstreifens (einseitig, inkl. Neuordnung des Straßenraums) i.R. Süden mit entsprechenden Überleitungen am Beginn/Ende; Führung des Radverkehrs i.R. Norden auf dem Gehweg Radfahrer frei; Markierung von Radverkehrsfurten (ggf. Roteinfärbung)

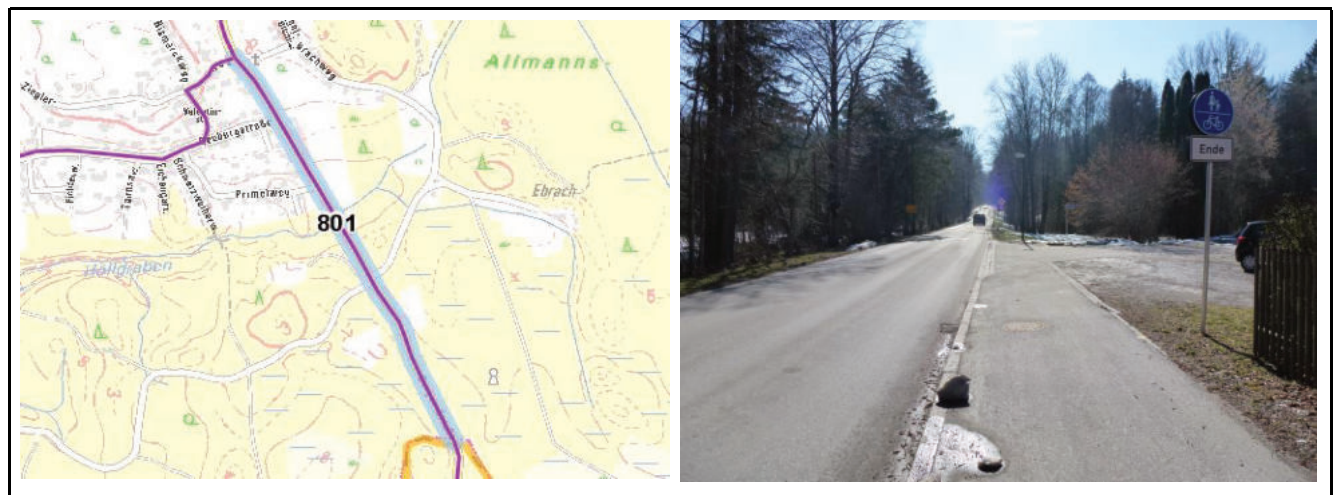
Mangel/Problem
 fehlendes Angebot für den Radverkehr

Maßnahme
 Anlage eines straßenbegleitenden gemeinsamen Geh- und Radweges

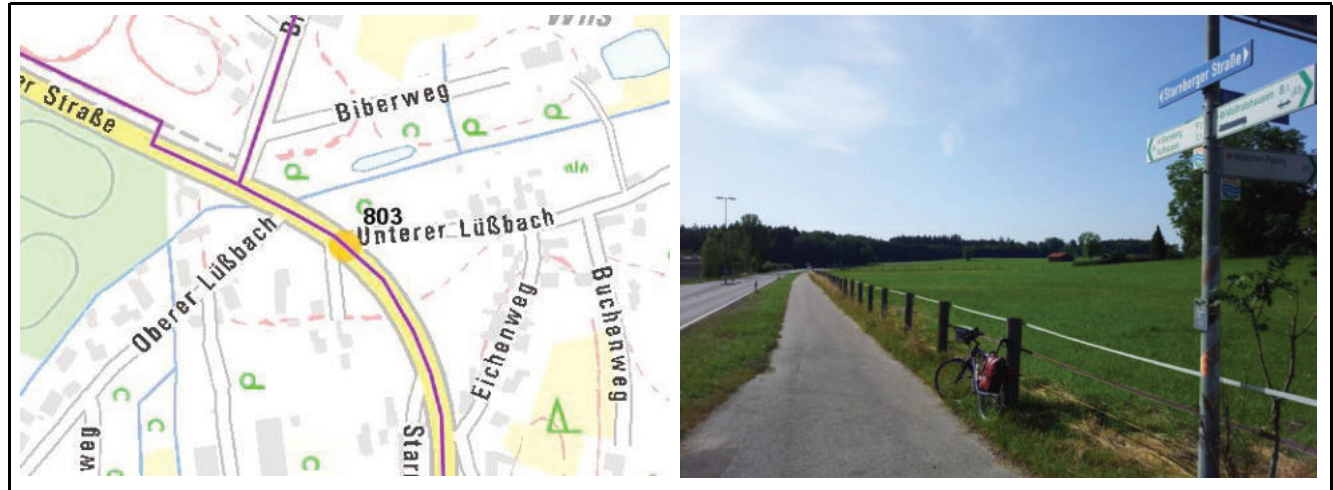
Mangel/Problem
fehlende Furtmarkierung

Maßnahme
Markierung einer Furt

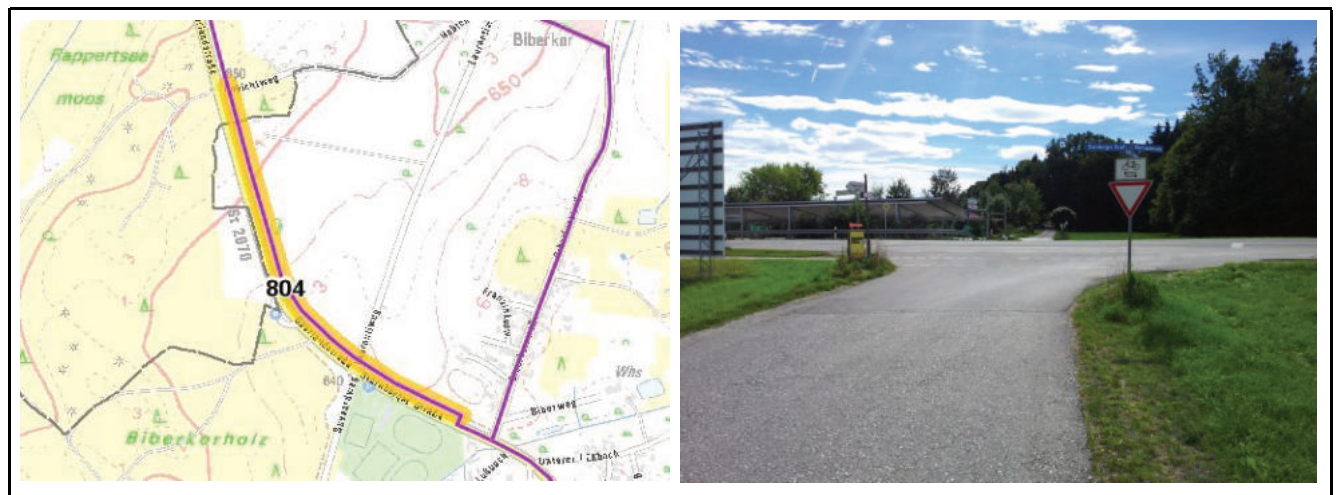
Mangel/Problem
unzureichende Furtmarkierung

Maßnahme
Erneuerung der Furten im Verlauf des gemeinsamen Geh- und Radweges (ohne Rotmarkierungen)

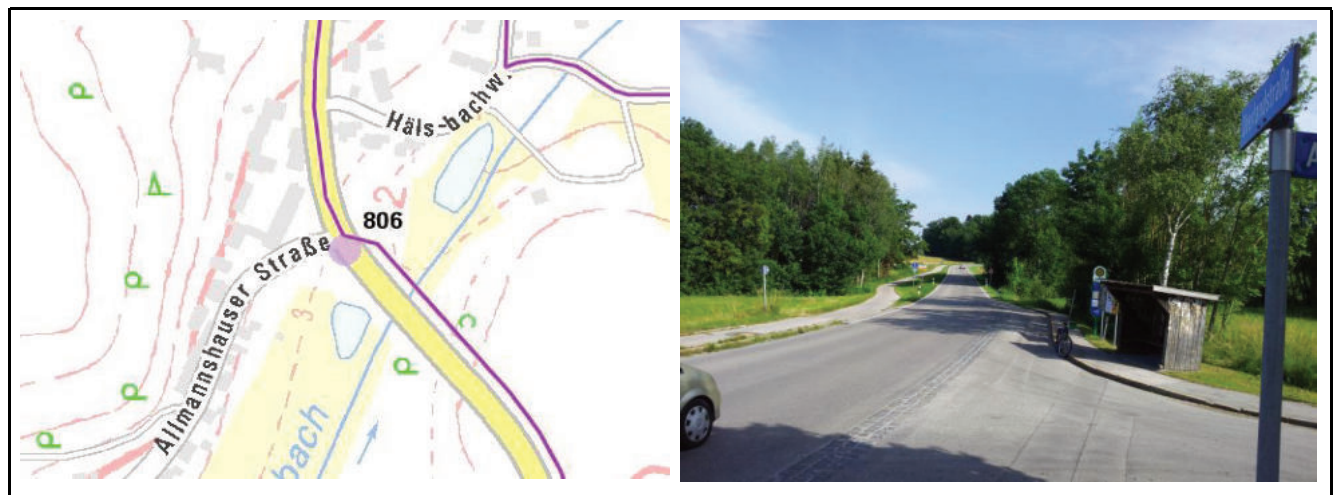
Mangel/Problem
 ungesichertes Ende/ungesicherter Anfang des gemeinsamen Geh- und Radweges am Ortseingang

Maßnahme
 Anlage einer Querungshilfe (Mittelinsel, mittlerer Aufwand); Ausleitung des Radverkehrs auf die Fahrbahn

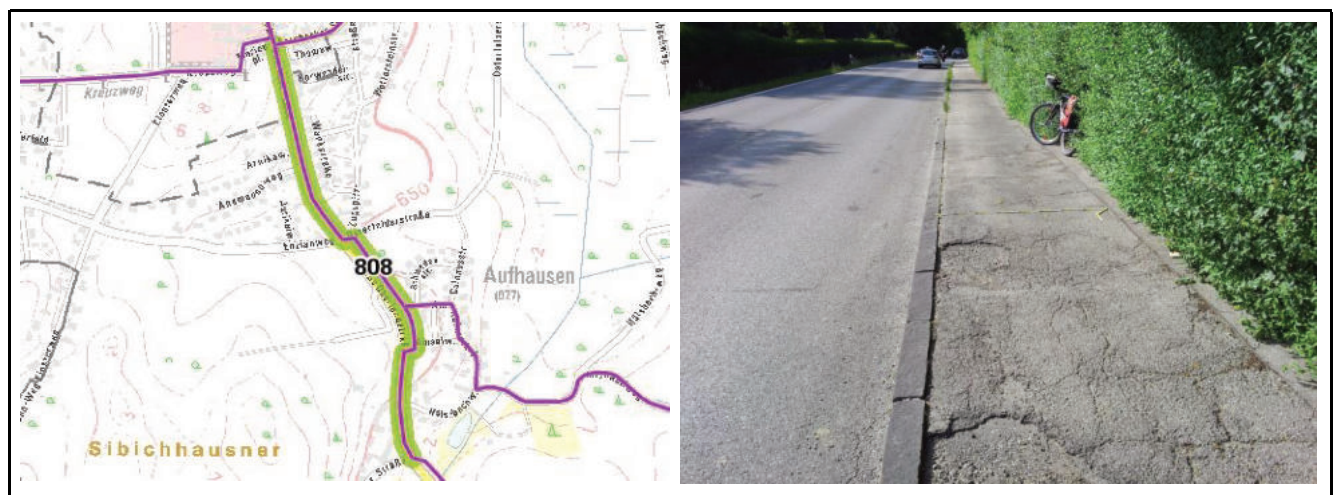
Mangel/Problem
zu schmaler gemeinsamer Geh- und Radweg (1,85 m); unebene/verschmutzte Oberfläche

Maßnahme
Aufheben der Benutzungspflicht; Markierung eines Schutzstreifens (einseitig, inkl. Neuordnung des Straßenraums)

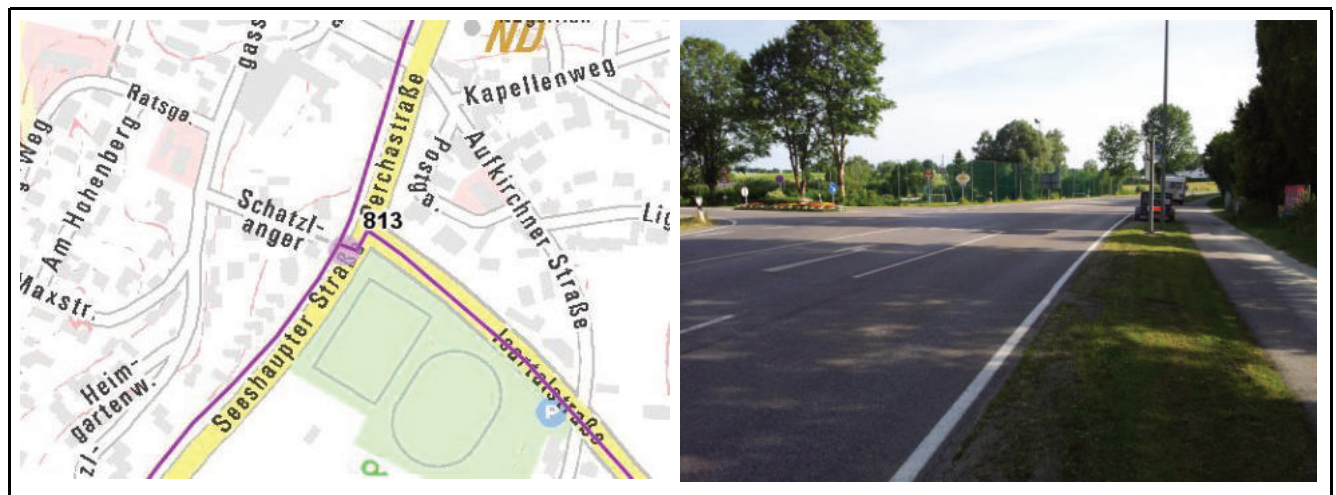
Mangel/Problem
 ungesicherte Querung der Seeshaupter Straße (St 2065) am Knotenpunkt

Maßnahme
 Umgestaltung des Knotenpunktes mit sicheren Überleitungen für den Radverkehr auf den parallel verlaufenden Geh- und Radweg zur Seeshaupter Straße (Anlage von Querungshilfen)

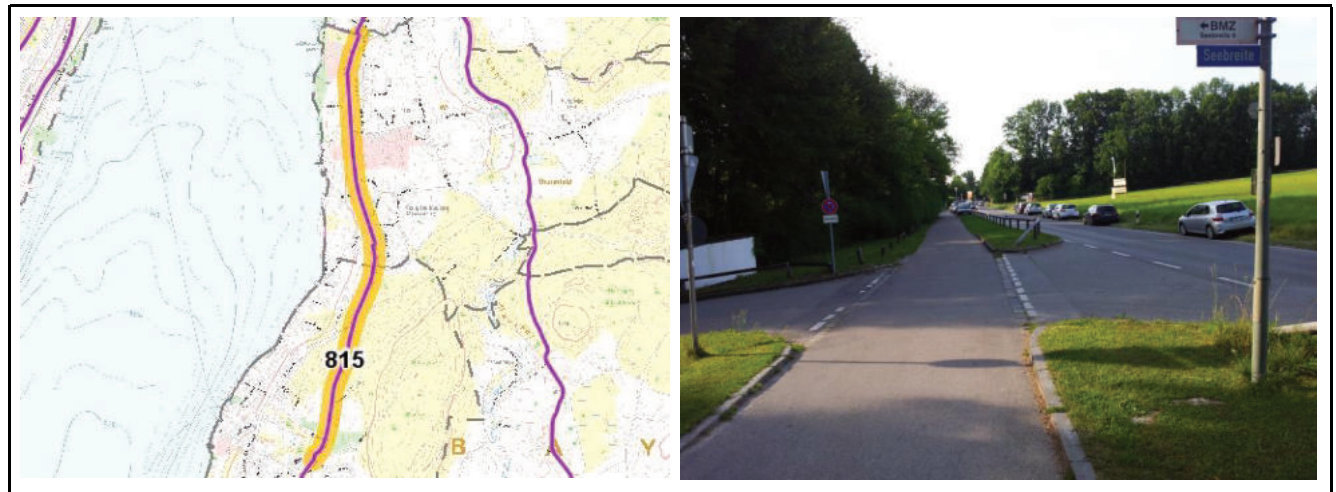
Mangel/Problem
fehlende Furtmarkierungen

Maßnahme
Markierung von Furten (ohne Roteinfärbung) im gesamten Verlauf des gemeinsamen Geh- und Radweges zwischen Kreisverkehr Berg und Ortstafel Percha

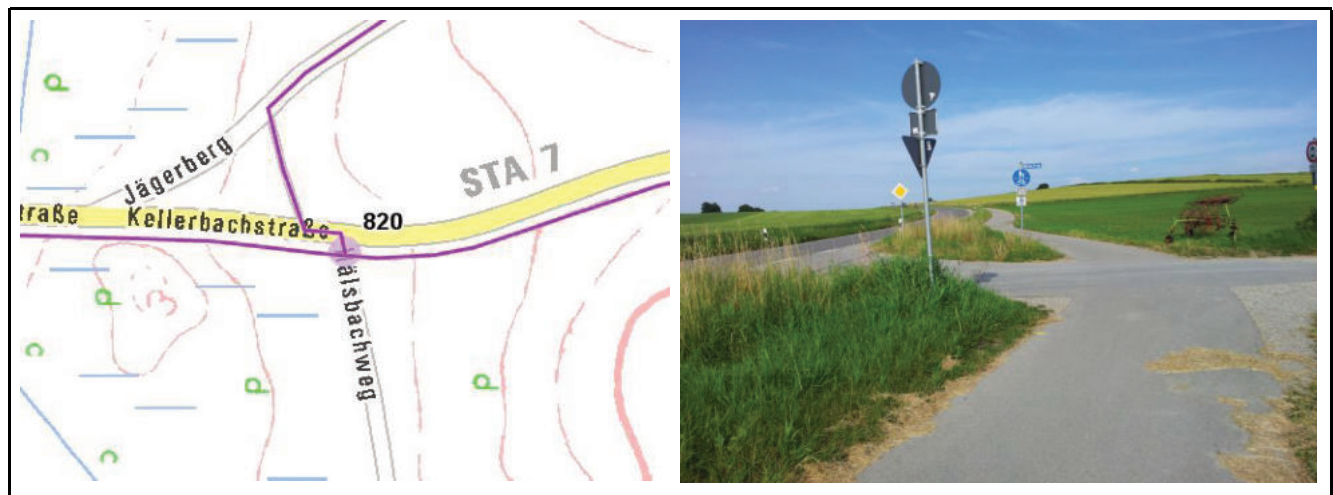
Mangel/Problem
fehlende Furtmarkierung

Maßnahme
Verlegung des gemeinsamen Geh- und Radweges parallel zur Fahrbahn sowie Markierung einer Furt zur Verdeutlichung der Bevorrechtigung des Radverkehrs

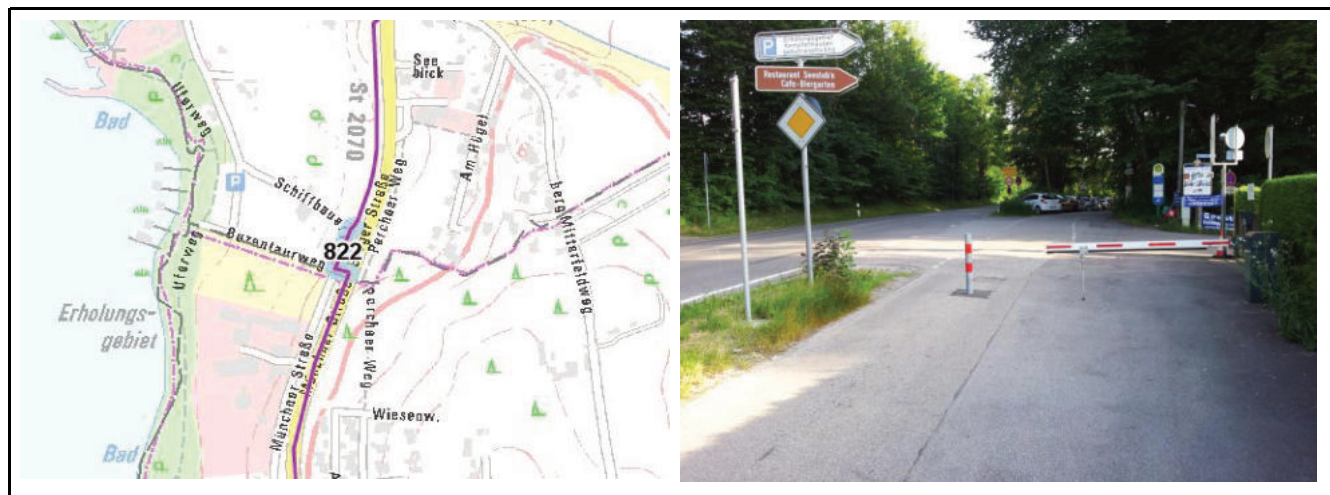
Mangel/Problem
 fehlendes Angebot für den Radverkehr, Führung über Parkplatz

Maßnahme
 Anlage eines gemeinsamen Geh-und Radweges
