Rote Radler Berg

Radwege-Check für die Gemeinde Berg

Juli 2020

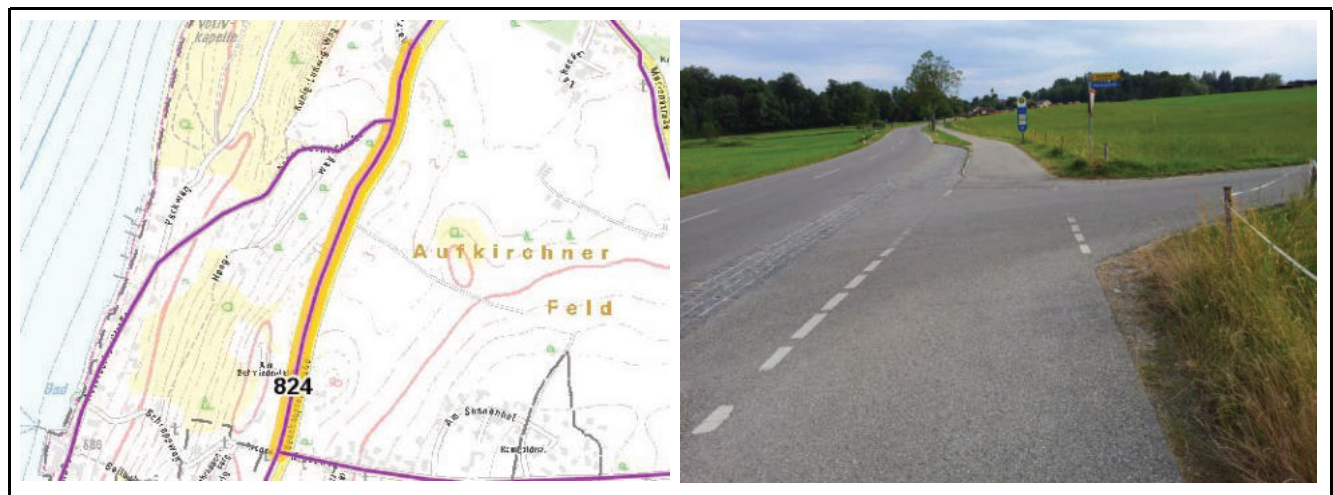
Mangel/Problem
fehlende Furtmarkierungen im Verlauf des gesamten straßenbegleitenden Geh- und Radwegs

Maßnahme
Markieren von Furten im Verlauf des straßenbegleitenden Geh- und Radweges

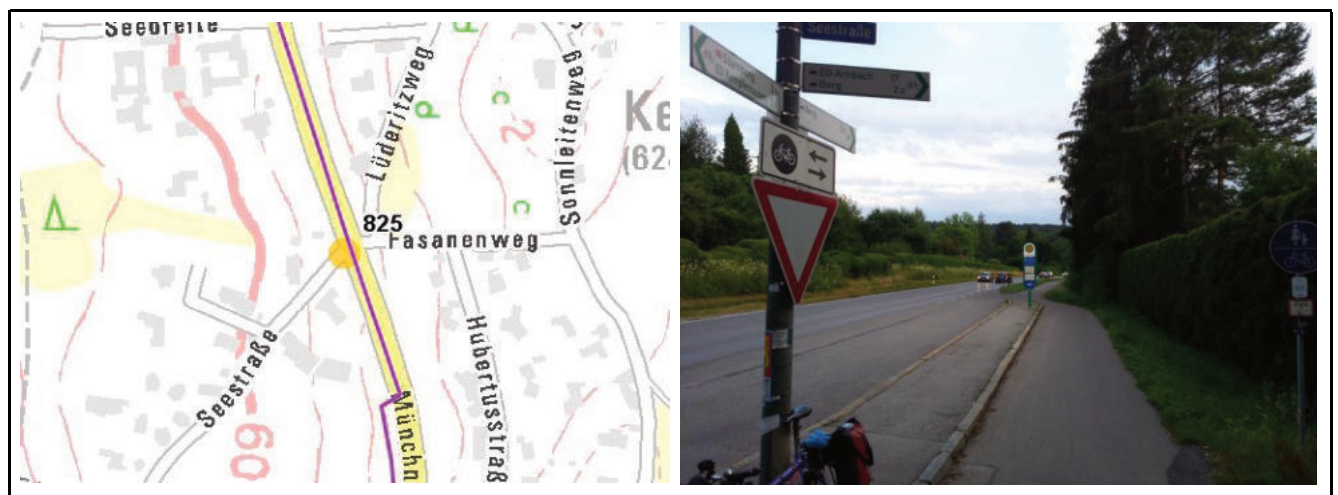
Mangel/Problem
eingeschränkte Sicht

Maßnahme
deutliche Trennung zwischen Bushaltestelle und Geh- und Radweg

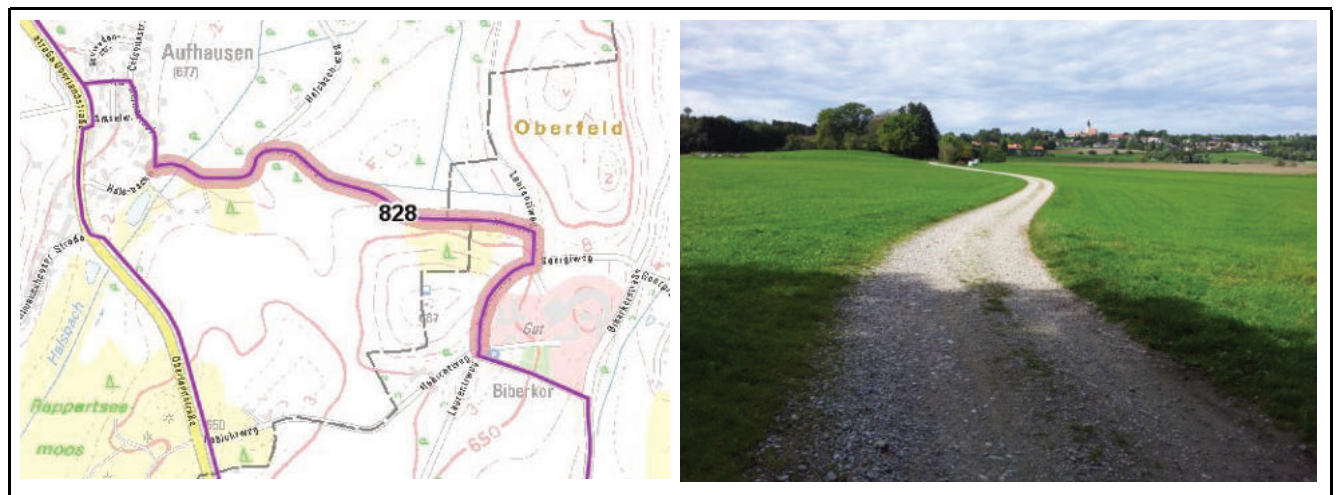
Mangel/Problem
unebener, geschotterter Belag

Maßnahme
Erneuern der Oberfläche

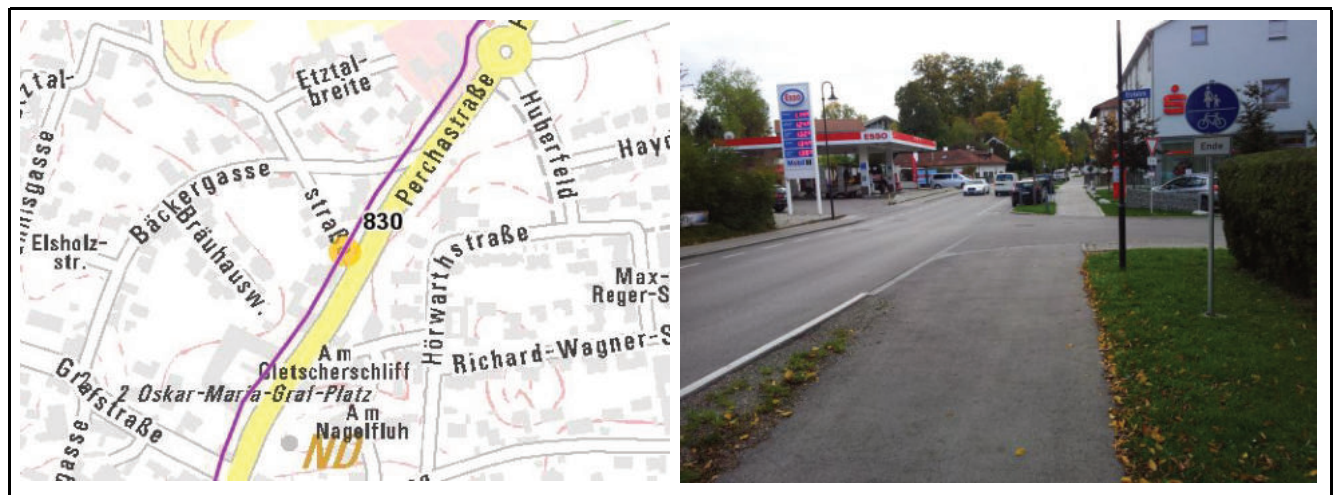
Mangel/Problem
fehlende Überleitung vom straßenbegleitenden gemeinsamen Geh- und Radweg auf den Schutzstreifen auf der Fahrbahn

Maßnahme
Markierung einer Furt (ggf. Roteinfärbung) inkl. einer gesicherten Überleitung auf den Schutzstreifen

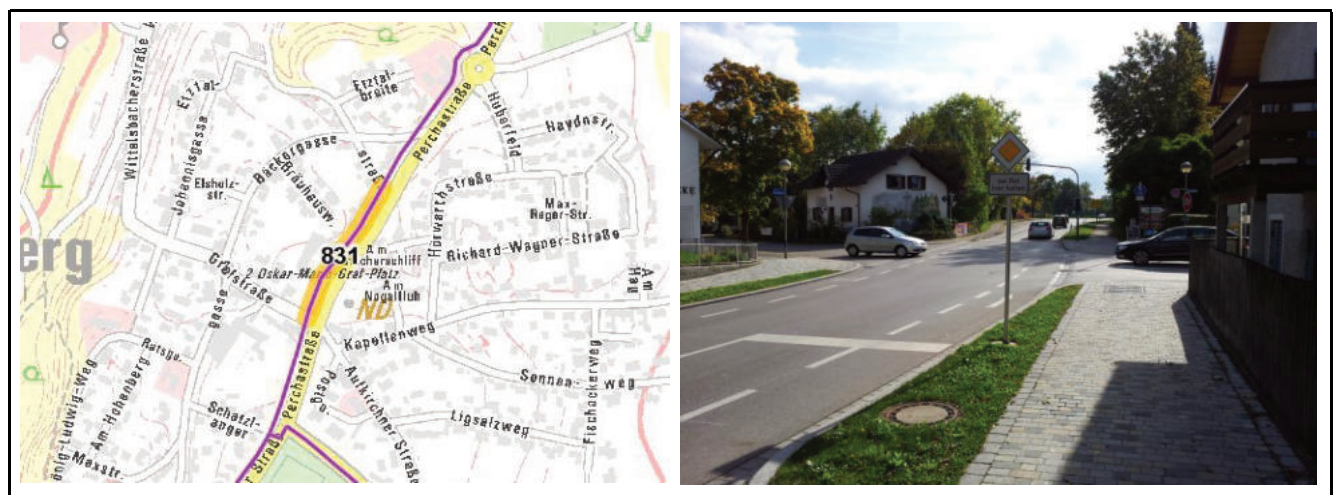
Mangel/Problem
fehlende Furtmarkierungen im Verlauf der bestehenden Schutzstreifen

Maßnahme
Markierung von Furten (mit Fahrradpiktogrammen) im Verlauf der Schutzstreifen und des Geh- und Radweges
